25 Jahre Entwicklung des Reussdeltas

Martin Jäggi, Hans-Peter Schaffner, Barbara Leuthold

Vorzüglich genau 25 Jahren wurde im Juli 1991 mit der Öffnung des rechten Arms die Umsetzung des Reussdelta-Projekts abgeschlossen. Die Idee der Umgestaltung einer kanalisiert Flussmündung in ein Delta war in den Achtzigerjahren noch sehr unkonventionell. Die Entwicklung über 25 Jahre wurde zu einer Erfolgsgeschichte. Die Dynamik des Deltas forderte immer wieder Kontrollen und Anpassungen.

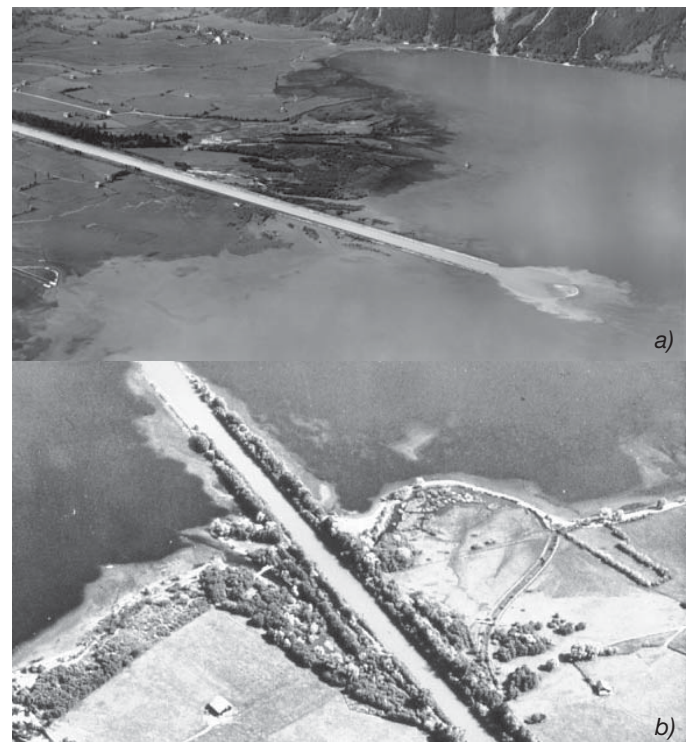
Bild 2. Mündungsinsel vor der neuen Reussmündung (Bild 2a; Aufnahme Swissair Photo) und Zustand vor Inangriffnahme des Reussdeltaprojekts (Bild 2b, O. Lang, Uster).

gerungen in den Bereich des alten Deltas ausgedehnt, was die Erosion der Ufer intensivierte. In der Folge verschob sich die Uferlinie deshalb bis 300 m landeinwärts (Bild 1). Ablagerungen vor der Mündung wurden auch laufend abgebagert. 1980 war so die Mündung weit in den See vorgestossen (Bild 2b).

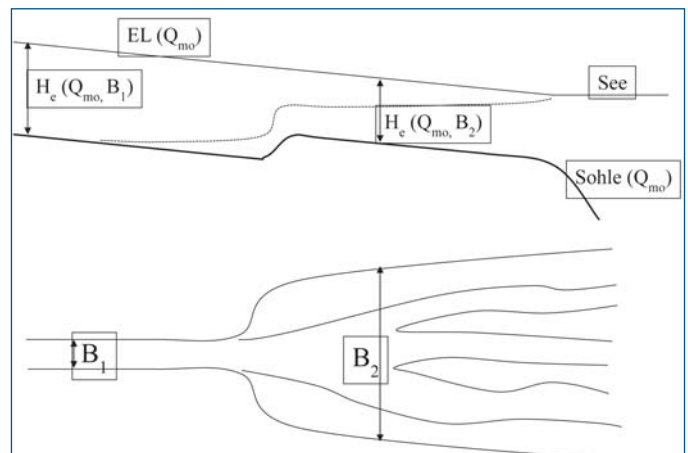
Bild 6. Versatz in der Aufweitung, Mündungswall im Delta.

Beim Übergang vom kanalisiertem Abschnitt in das Delta ergibt sich ein vertikaler Versatz. Wie Bild 6 für den morphogenen Abfluss Q_{mo} zeigt, ist die spezifische Energie $H = h_w + v_m^2/2g$ (h_w = Abflusstiefe, v_m = mittlere Geschwindigkeit) im engen Querschnitt grösser, was durch den Versatz der Sohlenlage kompensiert wird. Der Versatz wirkt sich auch auf den Mündungswall aus, was in Bild 6 durch die gestrichelte Linie angedeutet ist. Bild 7 zeigt die in den letzten Jahren vermessenen Sohlenlagen im Reusskanal. 1980 war noch die alte Kanalmündung vorhanden (s. a. Bild 2b). Die Sohlenlagen 2006 und 2014 zeigen den Mündungswall und den Versatz. 2002 war das Delta noch wenig vorgestossen. Der Versatz ist zwar sichtbar, aber trotzdem lag die Sohle tiefer als 1980. Die Laufverkürzung führte zu einer Erosionstendenz, welche aber durch die Blockschwelle unterhalb der Brücke des Wegs der Schweiz begrenzt wurde. Mit

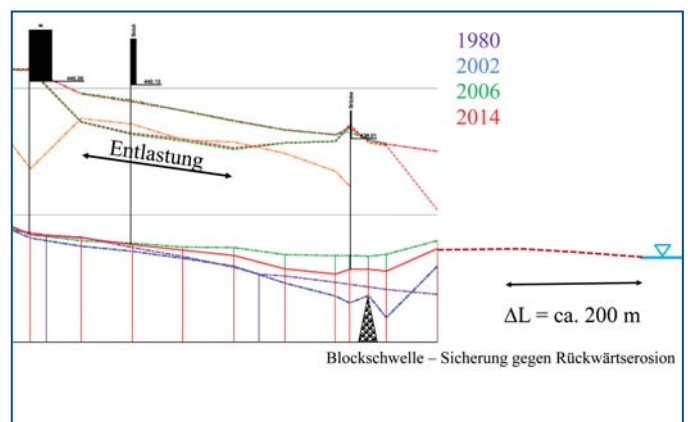
Bild 7. Vermessene Sohlenlagen im Reusskanal. Schwankungen in Funktion des Vorstosses, aber auch der Bildung des Mündungswalls. Leichte Rückwirkung in den untersten Abschnitt der Entlastung. Blockschwelle zur Sicherung gegen Rückwärtserosion.

dem heutigen Vorstoss vor allem des «Linkens» reicht der Mündungswall 2014 bis in den Bereich der Hochwasserentlastung bei den Autobahnbrücken. Auf einem grösseren Abschnitt der Entlastung liegt aber die Sohle 2014 immer noch auf dem Niveau von 1980. Es hat also noch keine rückwirkende Auflandung in den Reusskanal gegeben. Der Vorstoss des «Linkens» beträgt gegenüber der Uferlinie von 1980 etwa 200 m. Es kann nicht ausgeschlossen werden, dass bei einem Hochwasseranstieg der Mündungswall am unteren Ende der Entlastung nur langsam abgebaut wird und die Hochwasserentlastung im untersten Bereich etwas früher anspricht als eigentlich geplant. Diese Umstände waren auch ein Grund für den Rückbau des Querschnitts und der Kolkenschutzmassnahmen am unteren Ende der beiden Öffnungen.
