«Umwelt Zug»

Oktober 2015

Christoph Troxler, AfU Zug

Müll muss entsorgt sein – Kehrichtdeponie Baarburg

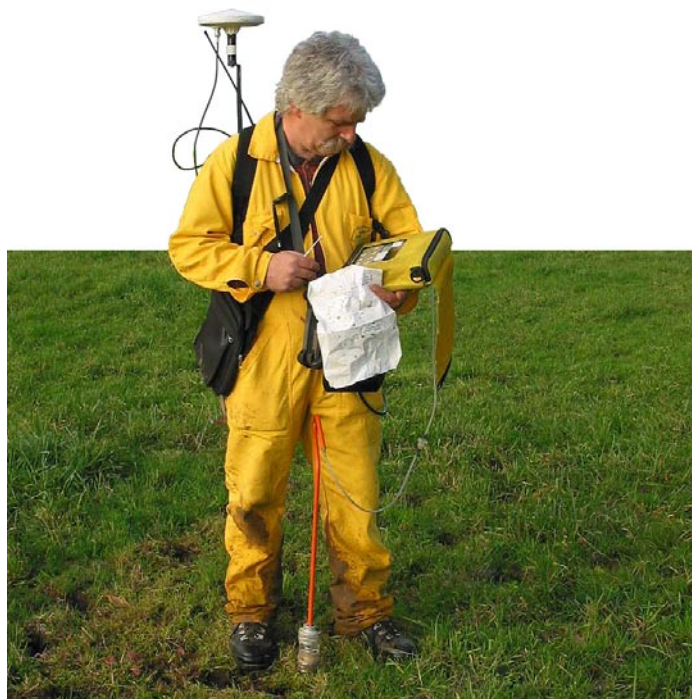
Messung von Gasaustritten auf dem Deponiekörper

Seit Anfang September 2013 ist das neue Gasfassungssystem vollständig angeschlossen und in Betrieb. Die Abfackelungsanlage läuft unterbrechungsfrei im Dauerbetrieb. Das abgeaugte Gas weist einen Methangehalt von 31 Prozent auf. Bei einer Temperatur von 1'000 bis 1'100 Grad verbrennt die Fackel ca. 5 kg Methan (CH) pro Stunde. Mit den getroffenen Sanierungsmassnahmen können Gasaustritte über die Oberfläche der Deponie weitgehend unterbunden werden, und es

findet keine Gasmigration mehr in benachbarte Gebiete statt. Bei der durchgeführten FID-Messung im April 2014 lag der Emissionsmittelwert bei 0.41 ppm CH. Vor der Sanierung stiegen entsprechende Werte auf über 10 ppm CH; sie überschritten damit den Stand von heute um mehr als das 20fache.
