Die Reppisch übernimmt das Regime

Revitalisierung der Reppisch bei Birmensdorf

Von Stefania Soldati,
Dipl. Landschaftsarchitektin HTL
und Sonja Rindlisbacher, Dipl.
Ing. FH Landschaftsarchitektur
ilu AG

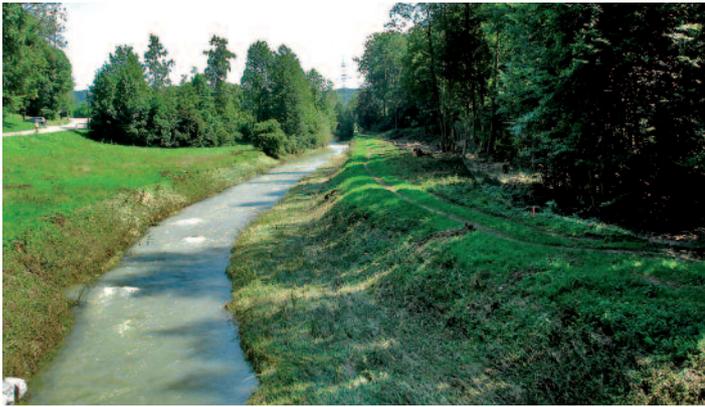
Reppisch kurz vor der Revitalisierung.
La rivière Reppisch peu avant sa revitalisation.

Die Reppisch wurde 1931 begradigt, kanalisiert und mit einem einheitlichen Trapezprofil versehen. Der Flussabschnitt verfügte über eine flache Sohle ohne Tiefstellen oder Flachwasser. Die Ufer waren hart verbaut und boten den Fischen keine Unterstände. Beide Uferseiten waren grösstenteils bewaldet. Linksufrig befand sich ein stark eingewachsener und verlandeter Altarm, der vom Hangwasser und zeitweise vom Grundwasser gespeisen wurde.

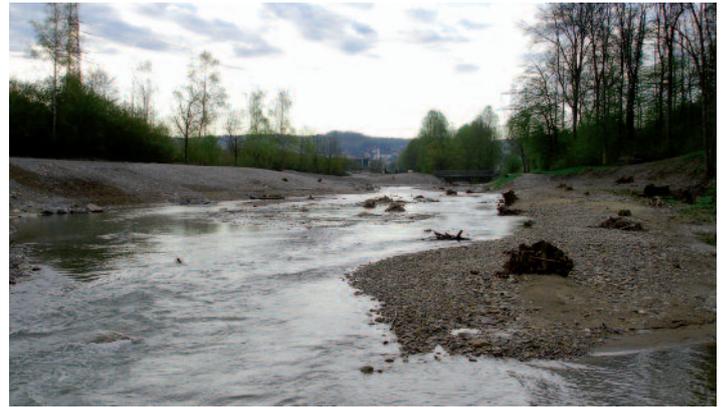
Die revitalisierte Reppisch im Jahre 2008.
La même rivière revitalisée en juin 2008.

Bei der Revitalisierung wurden die alten Verbauungen entfernt und ein neuer pendelnder Bachlauf mit kleinen Nebenläufen angelegt. Das Bachbett ist nun unregelmässig breit. Durch die Gestaltung von unterschiedlich tiefen und flachen Stellen sind langsam und schnell fliessende Abschnitte entstanden. Die Sohle wurde angehoben und mit groben, runden Blöcken gestaltet und stabilisiert. Die seitlich angelegten flachen Kiesbänke können bei Hochwasser überströmt werden. Das mit Wurzelstöcken strukturierte Ufer bietet Unterstände für die Fische.

Das rechte Ufer wurde zum Parkplatz und zur Strasse hin mit Block- und Baumbuhnen gesichert, die der Strömunglenkung dienen. Die Blockbuhnen bestehen aus grossen, kantigen, ein bis eineinhalb Tonnen schweren Blocksteinen. Die Baumbuhnen setzen sich zusammen aus einer Kombination von Bäumen, die an geramten Pfählen befestigt sind, und Steinblöcken, die die Zwischenräume füllen. Zwischen diesen Bauwerken ist das Ufer unverbaut – natürliche Buchten entstehen.

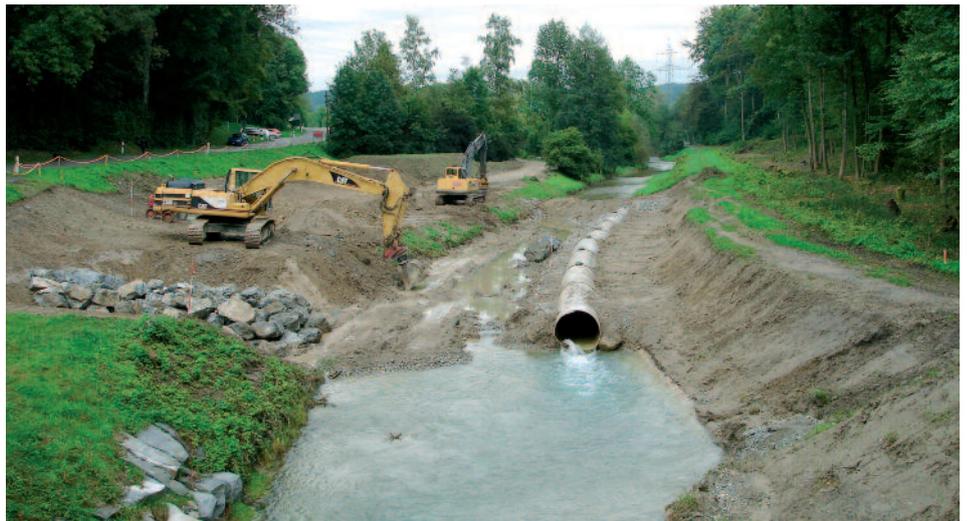
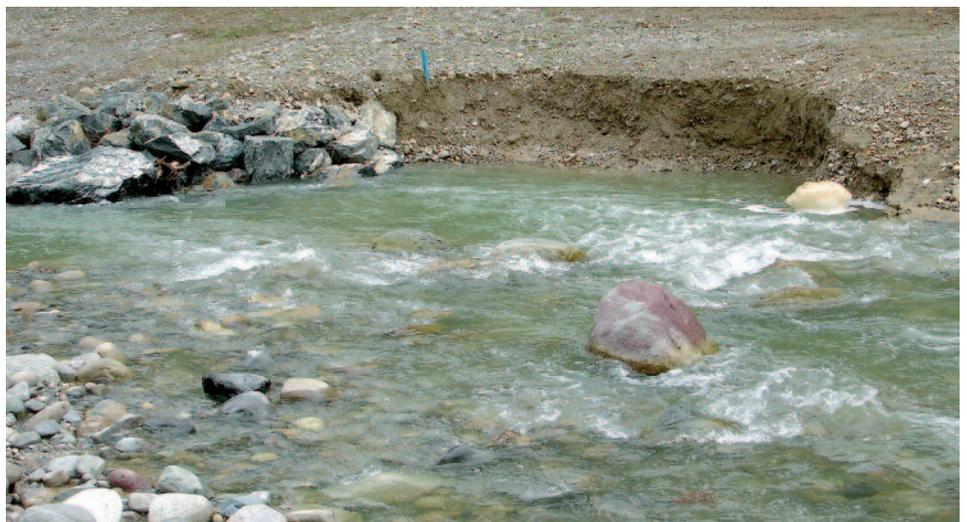
Oben: Revitalisierungsarbeiten der 1. Phase.
Unten: Erste Erosionsspuren werden sichtbar.

*En haut: Phase 1 des travaux de revitalisation.
En bas: Les premières traces d'érosion sont visibles.*

Die Revitalisierung wurde vor bald einem Jahr fertiggestellt. Bereits haben verschiedene Hochwasser den Lauf der Reppisch verändert, kleine Ufererosionen haben stattgefunden und verschiedene Kolke konnten sich neu bilden. Die Eigendynamik der Reppisch hat sich gut eingespielt. ■
